# KOMPLIKACE NEUROSTIMULAČNÍCH TECHNIK

prof. MUDr. Michael Houdek, CSc., MUDr. Martin Gabryš, MUDr. Ivana Rešková

Neurochirurgická klinika FN a LF UP, Olomouc

**Jsou popsány nejčastější možné komplikace při použití neurostimulačních technik. Rozdělení je do hlavních skupin podle příčin a to na technické, chirurgické a zánětlivé. Je uvedeno, jak v praxi ke komplikacím dochází a jak je možno těmto nežádoucím jevům předejít. Pro ilustraci jsou uvedeny i dvě kazuistiky.**

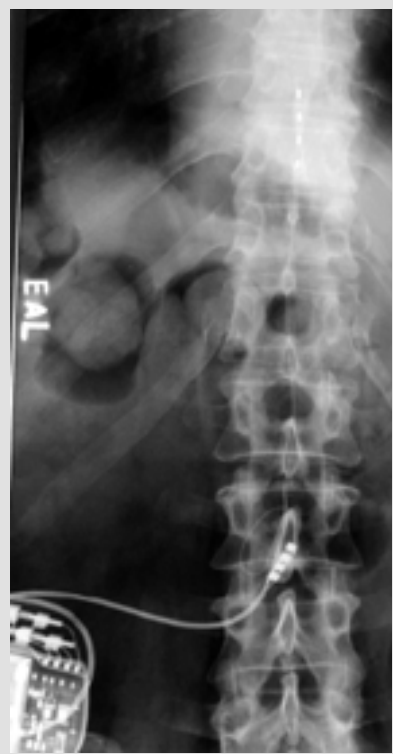
Obrázek 1. Správně zavedená elektroda k obratli Th9

V 1. fázi byla zavedena stimulační elektroda do epidurálního prostoru, s umístěním hrotu do výše Th 9, místo vstupu bylo lokalizováno do úrovně L2/3. Epidurální katétr byl ponechán in situ. Pomocí zevního stimulatoru jsou vyvolávány parestzie v bedrech a PDK, pokrytí je 100%, úleva od bolesti 60%. Pro dobrý efekt byl za 5 dnů implantován vlastní neurostimulátor. Následně byl vytažen epidurální katétr, po té pacient při zapnutí neurostimulátoru nevnímal parestzie a opět udával silné bolesti. Při rtg vyš. zjištěna dislokace elektrody z epidurálního prostoru. Následně bylo provedeno znovuzavedení elektrody epidurálně, úleva od bolesti činila až 80%. Jako prevence abstinčního syndromu byl krátkodobě podáván morfin per os, který byl poté za týden vysazen. Pacient je nadále bez nutnosti medikace opiátů, při průlomové bolesti jsou podávána běžná NSA.

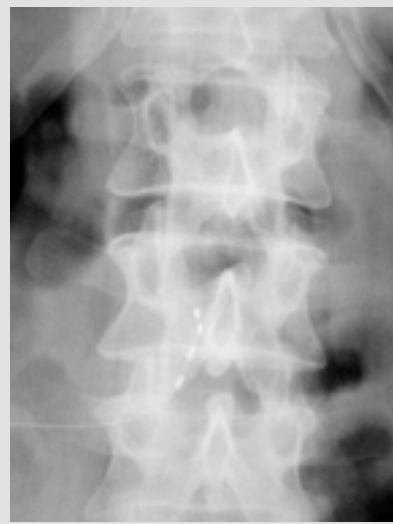
Obrázek 2. Dislokovaná elektroda mimo epidurální prostor (L2)

Hlavní chirurgickou komplikací je dislokace elektrody. K dislokaci elektrody dochází obvykle v souvislosti s pohybem nemocného v prvních dnech po implantaci elektrody, tedy předtím než se vytvoří jizevnatá tkáň fixující elektrodu ve správné poloze. Tato komplikace sice nevede k ohrožení nemocného, ale může závažně ovlivnit výsledek operace. Po zavedení elektrod do epidurálního prostoru je nezbytné redukovat tělesnou aktivitu nemocného po dobu alespoň 6 týdnů – především pohyb páteře, zvedání rukou nad hlavu, zvedání těžkých břemen apod. Vyloučit aktivity, které vedou k větším otřesům – např. jízda na kole, rychlá chůze po schodech. Po šesti týdnech již lze očekávat fixaci epidurálních elektrod novotvořenou jizevnatou tkání. Po této době může lékař postupně povolovat další aktivity – cestování atd.

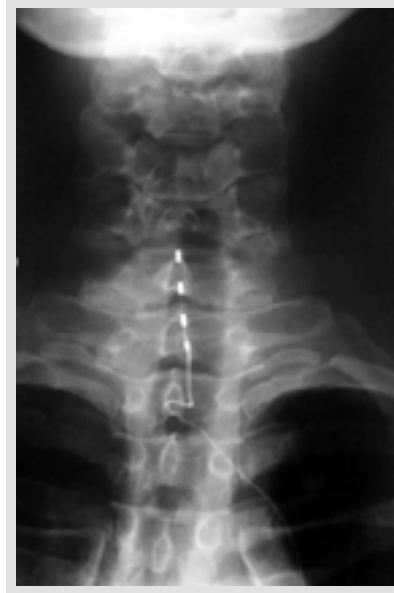
Obrázek 3. Rtg kontrola ukazuje dislokovanou elektrodu kaudálním a mediálním směrem
